## Tapis sous ballast **DAMTEC**® KRAIBURG USM

Viaduc de Sembrancher, Suisse

Sous réserve de modifications techniques – février 2008

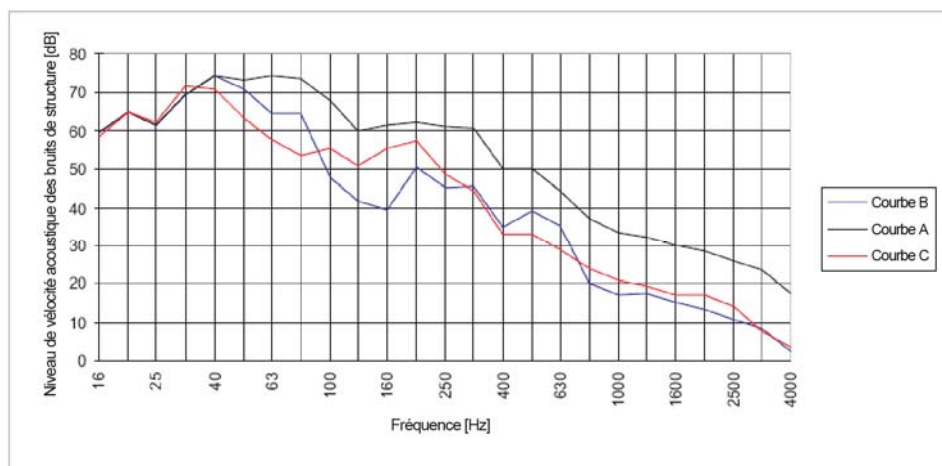
- III. 1 : Niveau de vélocité acoustique des bruits de structure dans la zone du pont dans laquelle les traverses en acier ont été remplacées par des traverses en bois.  
 Courbe A : niveau de vélocité acoustique des bruits de structure avant la mise en œuvre de DAMTEC® KRAIBURG USM  
 Courbe B : niveau de vélocité acoustique des bruits de structure attendu d'après le calcul  
 Courbe C : niveau de vélocité acoustique des bruits de structure après la mise en œuvre de DAMTEC® KRAIBURG USM

Les diagrammes 1 et 2 présentent les résultats des mesures, ainsi que le résultat du procédé d'estimation.

Il apparaît que la réduction des bruits de structure mesurée correspondant très bien à celle qui avait été pronostiquée, une correspondance exacte entre la théorie et la réalité n'étant pas possible. De plus, on voit nettement que, dans une plage de fréquence d'env. 100 Hz à 250 Hz, l'efficacité du tapis sous ballast est nettement moins bonne que dans les autres plages de fréquence. La courbe significative dans cette plage de fréquence est liée aux conditions locales et à la structure du pont, et n'est pas liée au comportement du tapis sous ballast en tant que tel. Les mesures en laboratoire, qui ne montrent pas de détérioration dans cette plage de fréquence, le confirment. Indépendamment de la mise en œuvre du tapis sous ballast, le remplacement des traverses en acier a apporté une amélioration d'env. 2 dB. L'efficacité du tapis sous ballast, avec une couche de ballast de 25 cm, commence à une fréquence d'env. 35 Hz. Il en résulte un affaiblissement acoustique moyen de 13 dB. Il a donc été obtenu de par la mise en œuvre de DAMTEC® KRAIBURG USM Standard une nette amélioration de l'émission de bruits de structure.

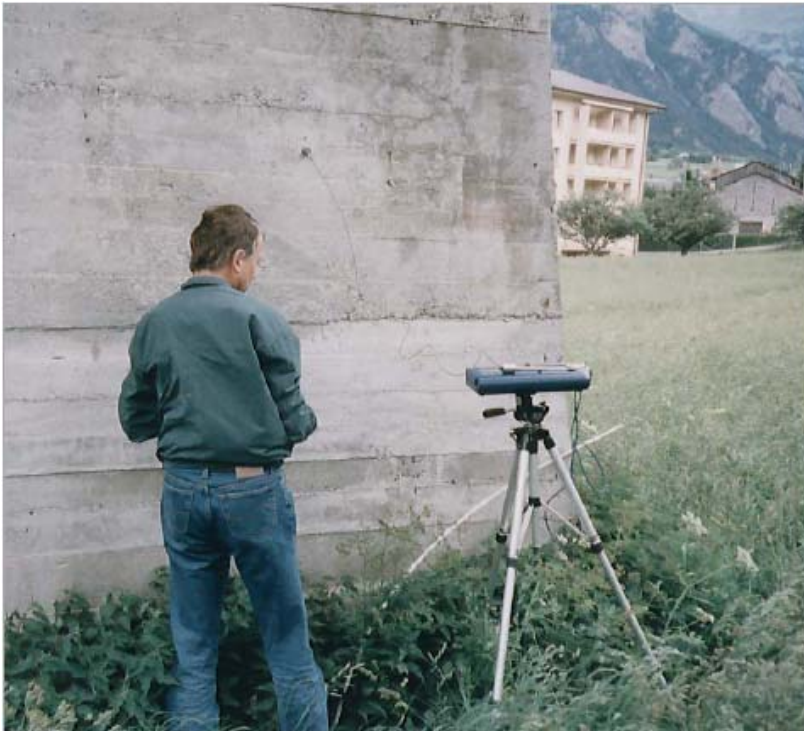
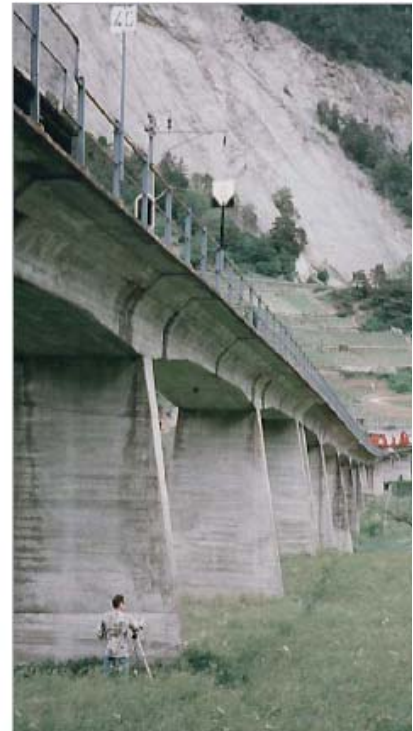
Ill. 4 et 5 : Mesure du niveau de vélocité acoustique des bruits de structure au niveau d'une pile de pont

Furent effectuées ensuite, avant le début des travaux, lors de passages répétés d'un train, plusieurs mesures conf. aux normes DIN 4150 et DIN 45669, afin de déterminer le niveau de vélocité acoustique des bruits de structure. Les mesures eurent lieu au niveau de deux piles de béton du viaduc.

Ce faisant, deux points de mesure se trouvaient dans la zone du pont équipée de traverses en acier. Les deux autres points de mesure étaient situés dans la zone du pont équipée de traverses en bois. Les traverses en acier furent remplacées par des traverses en bois au cours des mesures de rénovation.

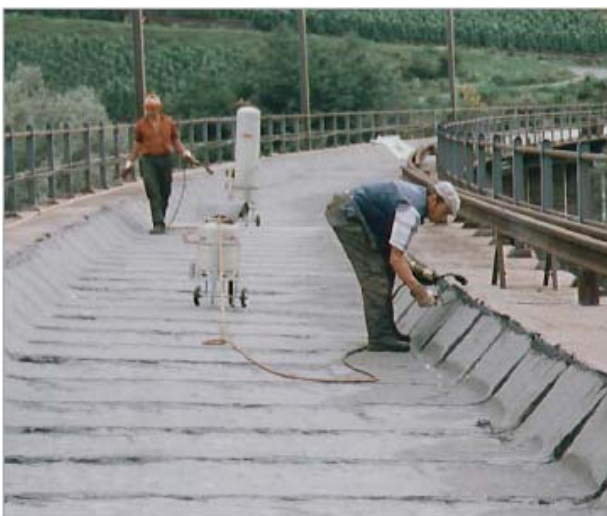
Ill. 6 : Soudage de la couche de recouvrement étanche à l'eau œuvre

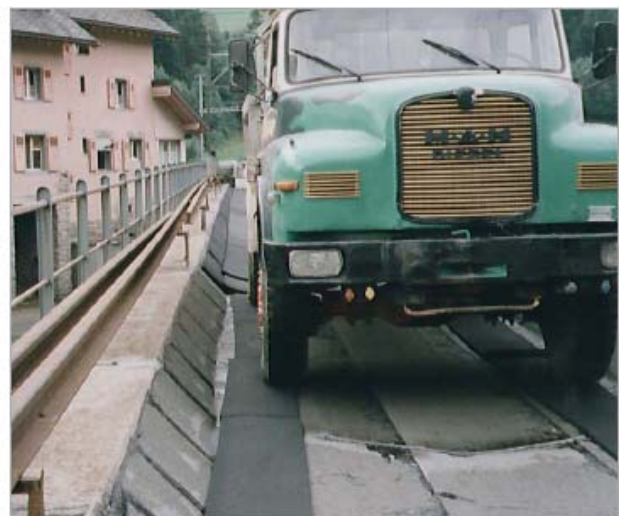
Ill. 7 : Transport des tapis sous ballast sur le lieu de mise en œuvre

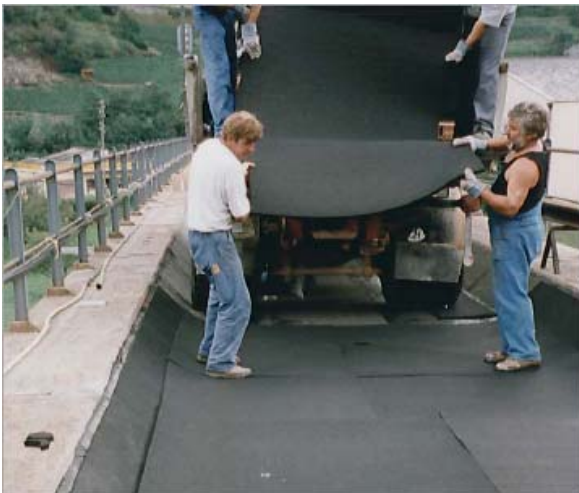
Ill. 8 : Pose du tapis sous ballast

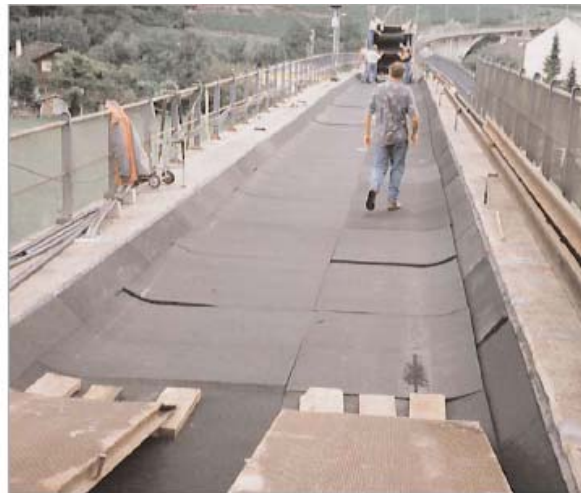
Ill. 9 : Pose du tapis sous ballast

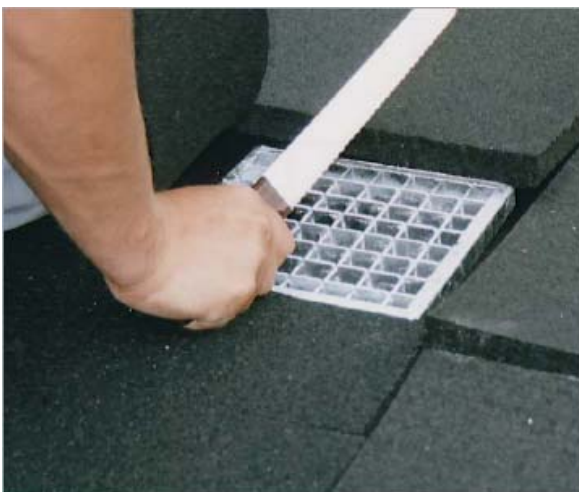
Ill. 10 : Découpe du tapis sous ballast pour les zones de drainage

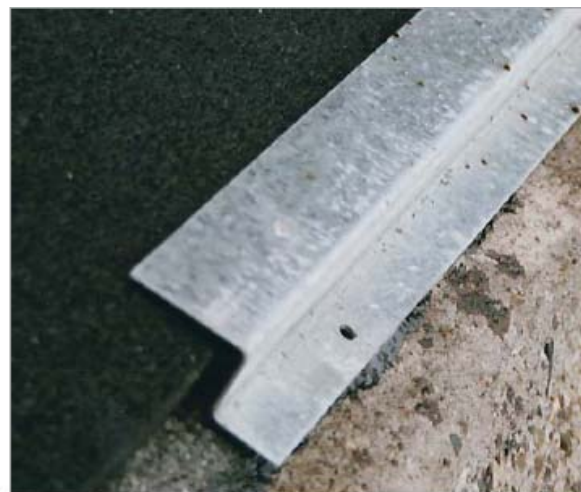
Ill. 11 : Profilé de recouvrement ST-37 galvanisé

Pour protéger le tapis sous ballast des saletés et de l'usure par abrasion de par le ballast et en garantir la pleine fonctionnalité pendant de longues années, un non-tissé supplémentaire a été posé à titre de couche supérieure. De plus, un recouvrement en tôle galvanisée a été monté sur le bord supérieur du côté incliné afin d'assurer une finition propre.

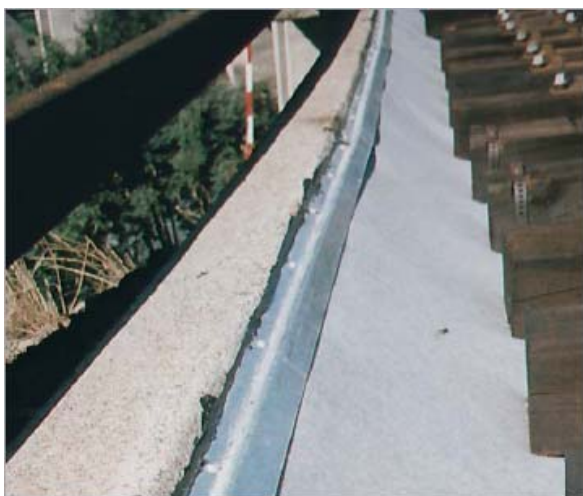
Ill. 12 : Non-tissé et profilé de recouvrement, protection contre les saletés et l'usure par abrasion de par le ballast

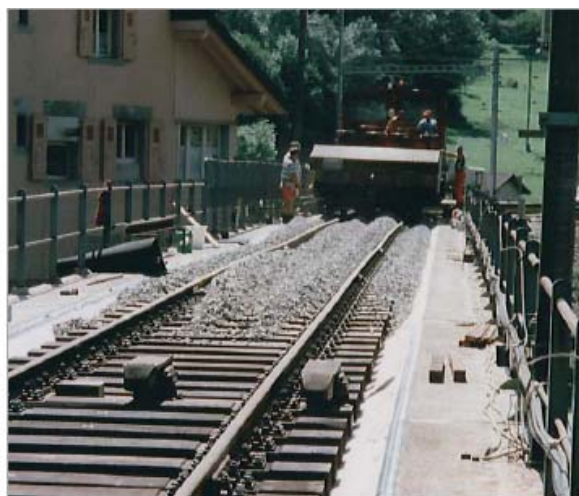
Ill. 13 : Pose du tapis sous ballast
